Restauratie Dakvoet hervormde kerk te Haaften

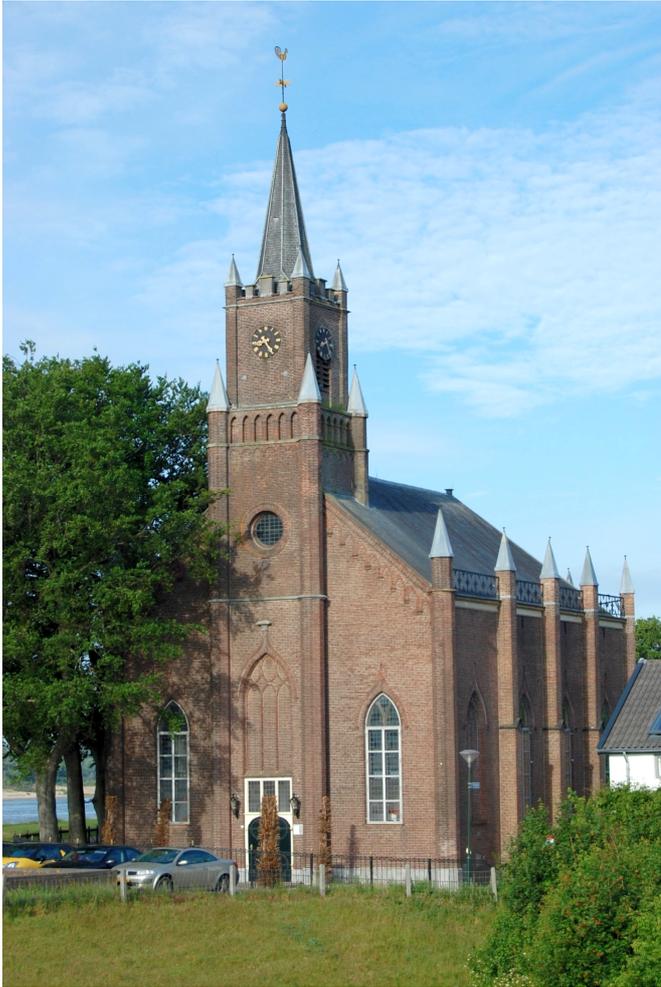
Nu, 170 jaar later, is voor het eerst een renovatie van de kapconstructie noodzakelijk. Voornamelijk de balken in de kapvoet vereisen verbetering.

Voornamelijk muurplaat, kreupele stijlen en de slofbalk zijn aangetast.

Op ambachtelijke wijze worden aangetaste delen vervangen zodat na restauratie de constructie er weer 100 jaar tegen kan.
